**PROJEKT ZAGOSPODAROWANIA
WCZESNOŚREDNIOWIECZNEGO GRODZISKA 'BARBARKA'
W SEROCKU**

**Projekt zagospodarowania wraz z projektami: elementów małej
architektury, układu ścieżek i nawierzchni, zieleni
oraz wytycznymi do projektu oświetlenia i iluminacji świetlnej**

WARSZAWA, MAJ 2007 r.

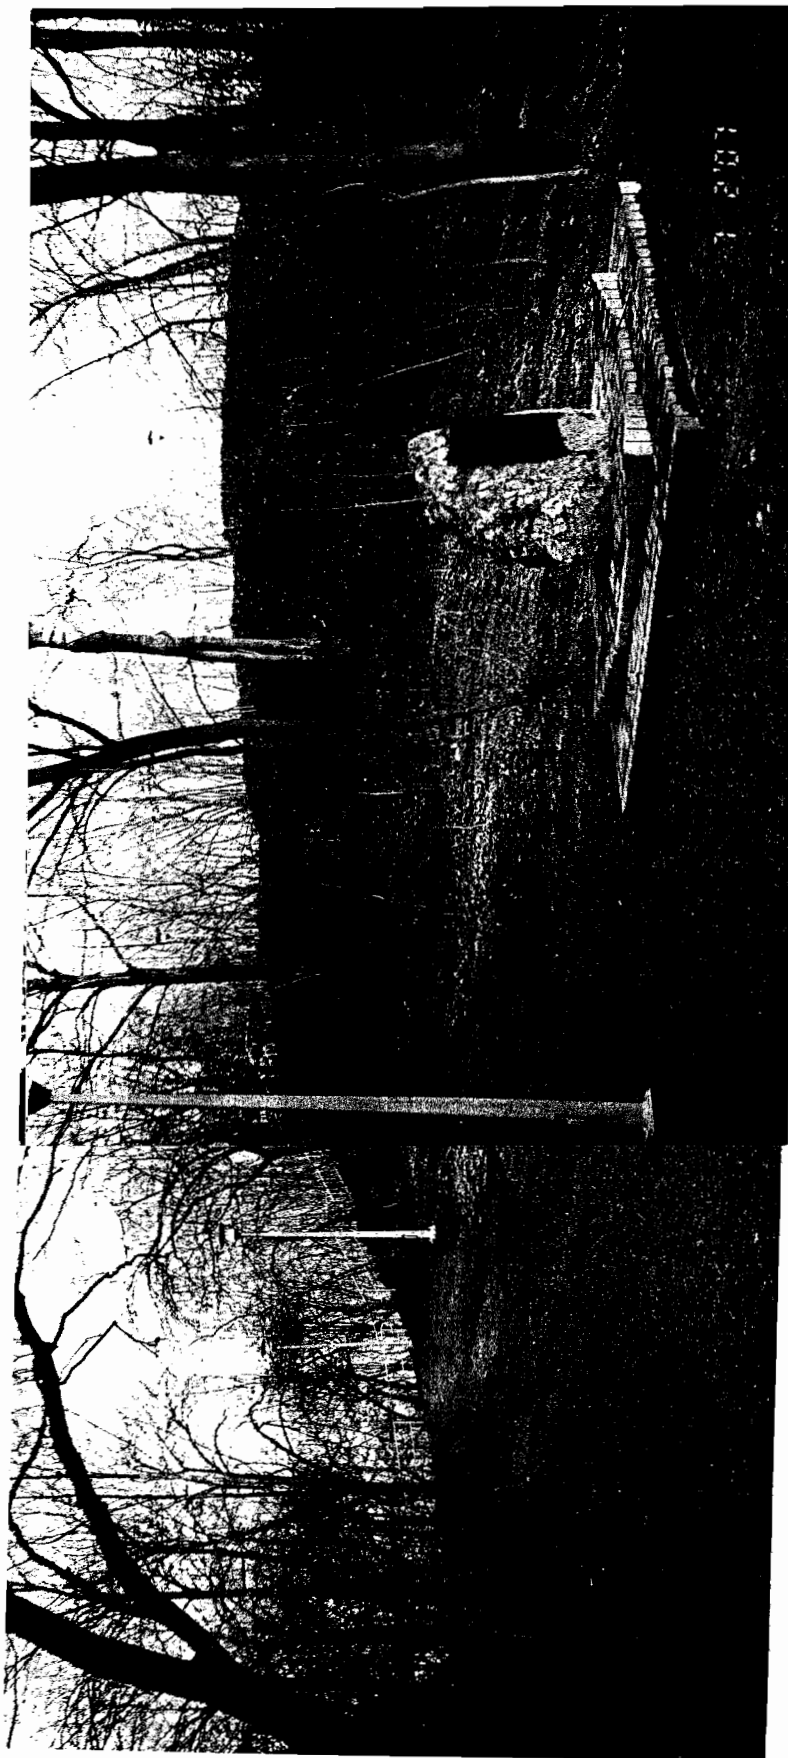
Fot. Nr 1

U podnóża wzniesienia /fot. Nr 1/ znajduje się granitowa tablica informacyjna dot. historii miejsca, przytwierdzona do kamienia posadowionego na podstawie z betonowej kostki.

Istniejący układ ścieżek to połączenie chodnika ul. Radzymińskiej ze schodami prowadzącymi na wierzchołek wzgórza /fot. Nr 1/. Bez ograniczników, z nawierzchni naturalnej, o zmiennej szerokości, i nieuregulowanym spływie wody powierzchniowej.

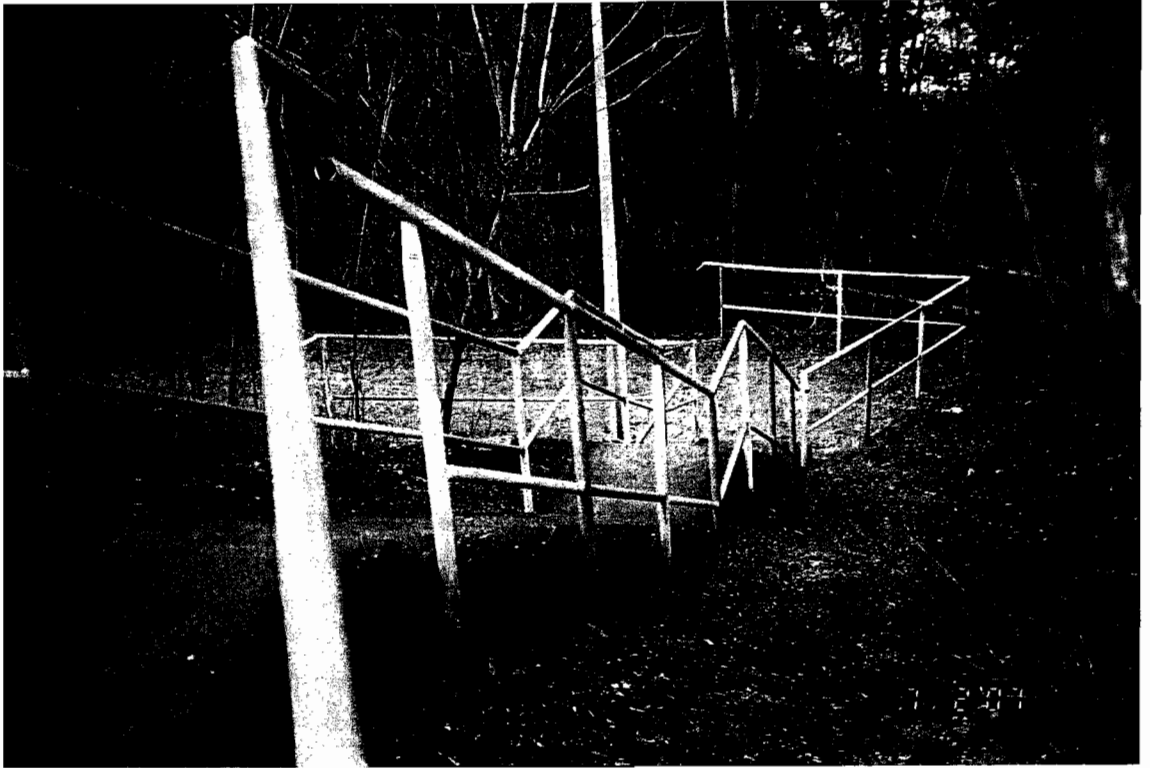
Fot. Nr 4

Projekt zakłada modernizację istniejących schodów jako podbudowy do okładziny np. piaskowcowej lub drewnianej. Wykorzystanie tego elementu pozwoli na uniknięcie prac remontowych ingerujących w podłoże. Ze względu na ich podmycie /fot. Nr 4/ koniecznym zabiegiem będzie uzupełnienie ubytków nawiezioną warstwą ziemi. Szczegółowe rozwiązanie przedstawiono na rysunku przedstawiającym detal nr 1.

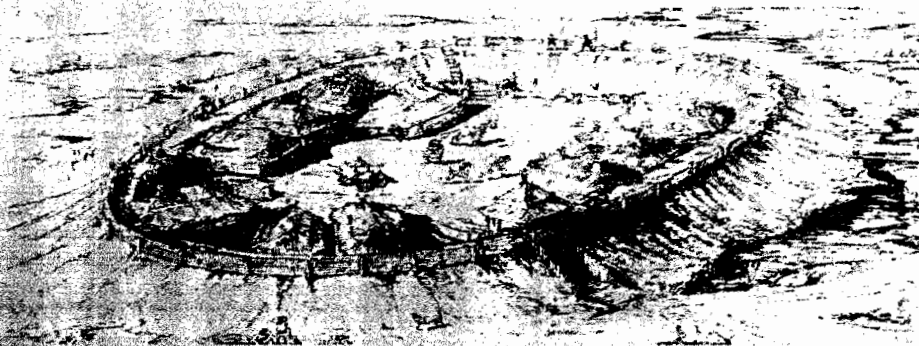
Zał. Nr 1 /plakat z okazji Dni Dziedzictwa Europejskiego - Warszawa - Targówek,
przedstawiający grodzisko na Bródnie - inspiracja do kształtu makiety/

W projekcie zaproponowano lokalizację /dwa warianty: I i II/ elementu rzeźbiarskiego, swego rodzaju makiety przedstawiającej typowe, wczesnośredniowieczne grodziska /zał. Nr 1, 2/ z lokalizacją na tarasie górnym /wariant I - zał. Nr 3/, z podkreśleniem płaszczyzny rzeźby niskim oświetleniem /z gruntu/ i druga propozycją /wariant II/ umieszczenie w/w elementu u podnóża grodziska w miejscu lokalizacji obecnego kamienia z tablicą informacyjną.

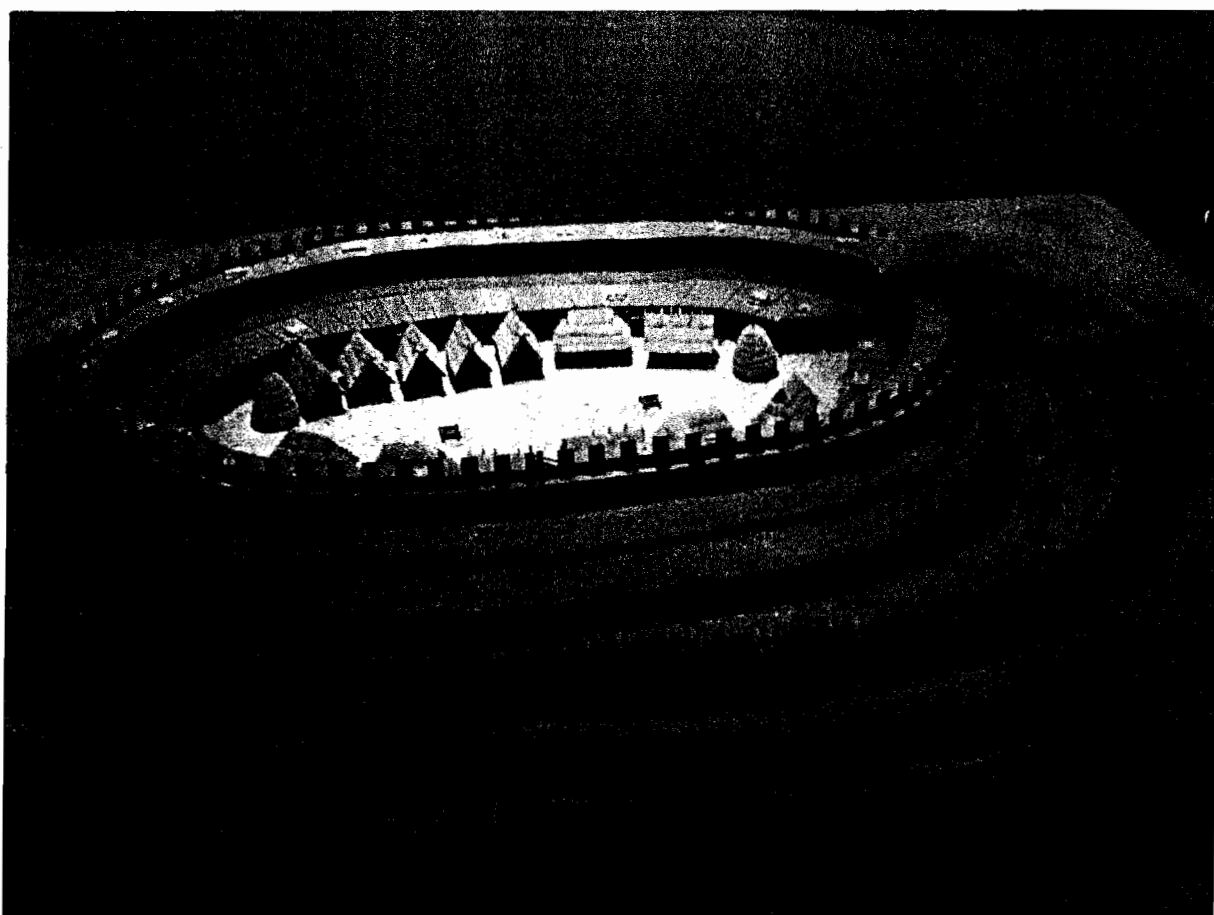
Zał. Nr 2 /makieta grodziska w Łęczycy - Muzeum Archeologiczne w Warszawie - inspiracja do kształtu makiety/

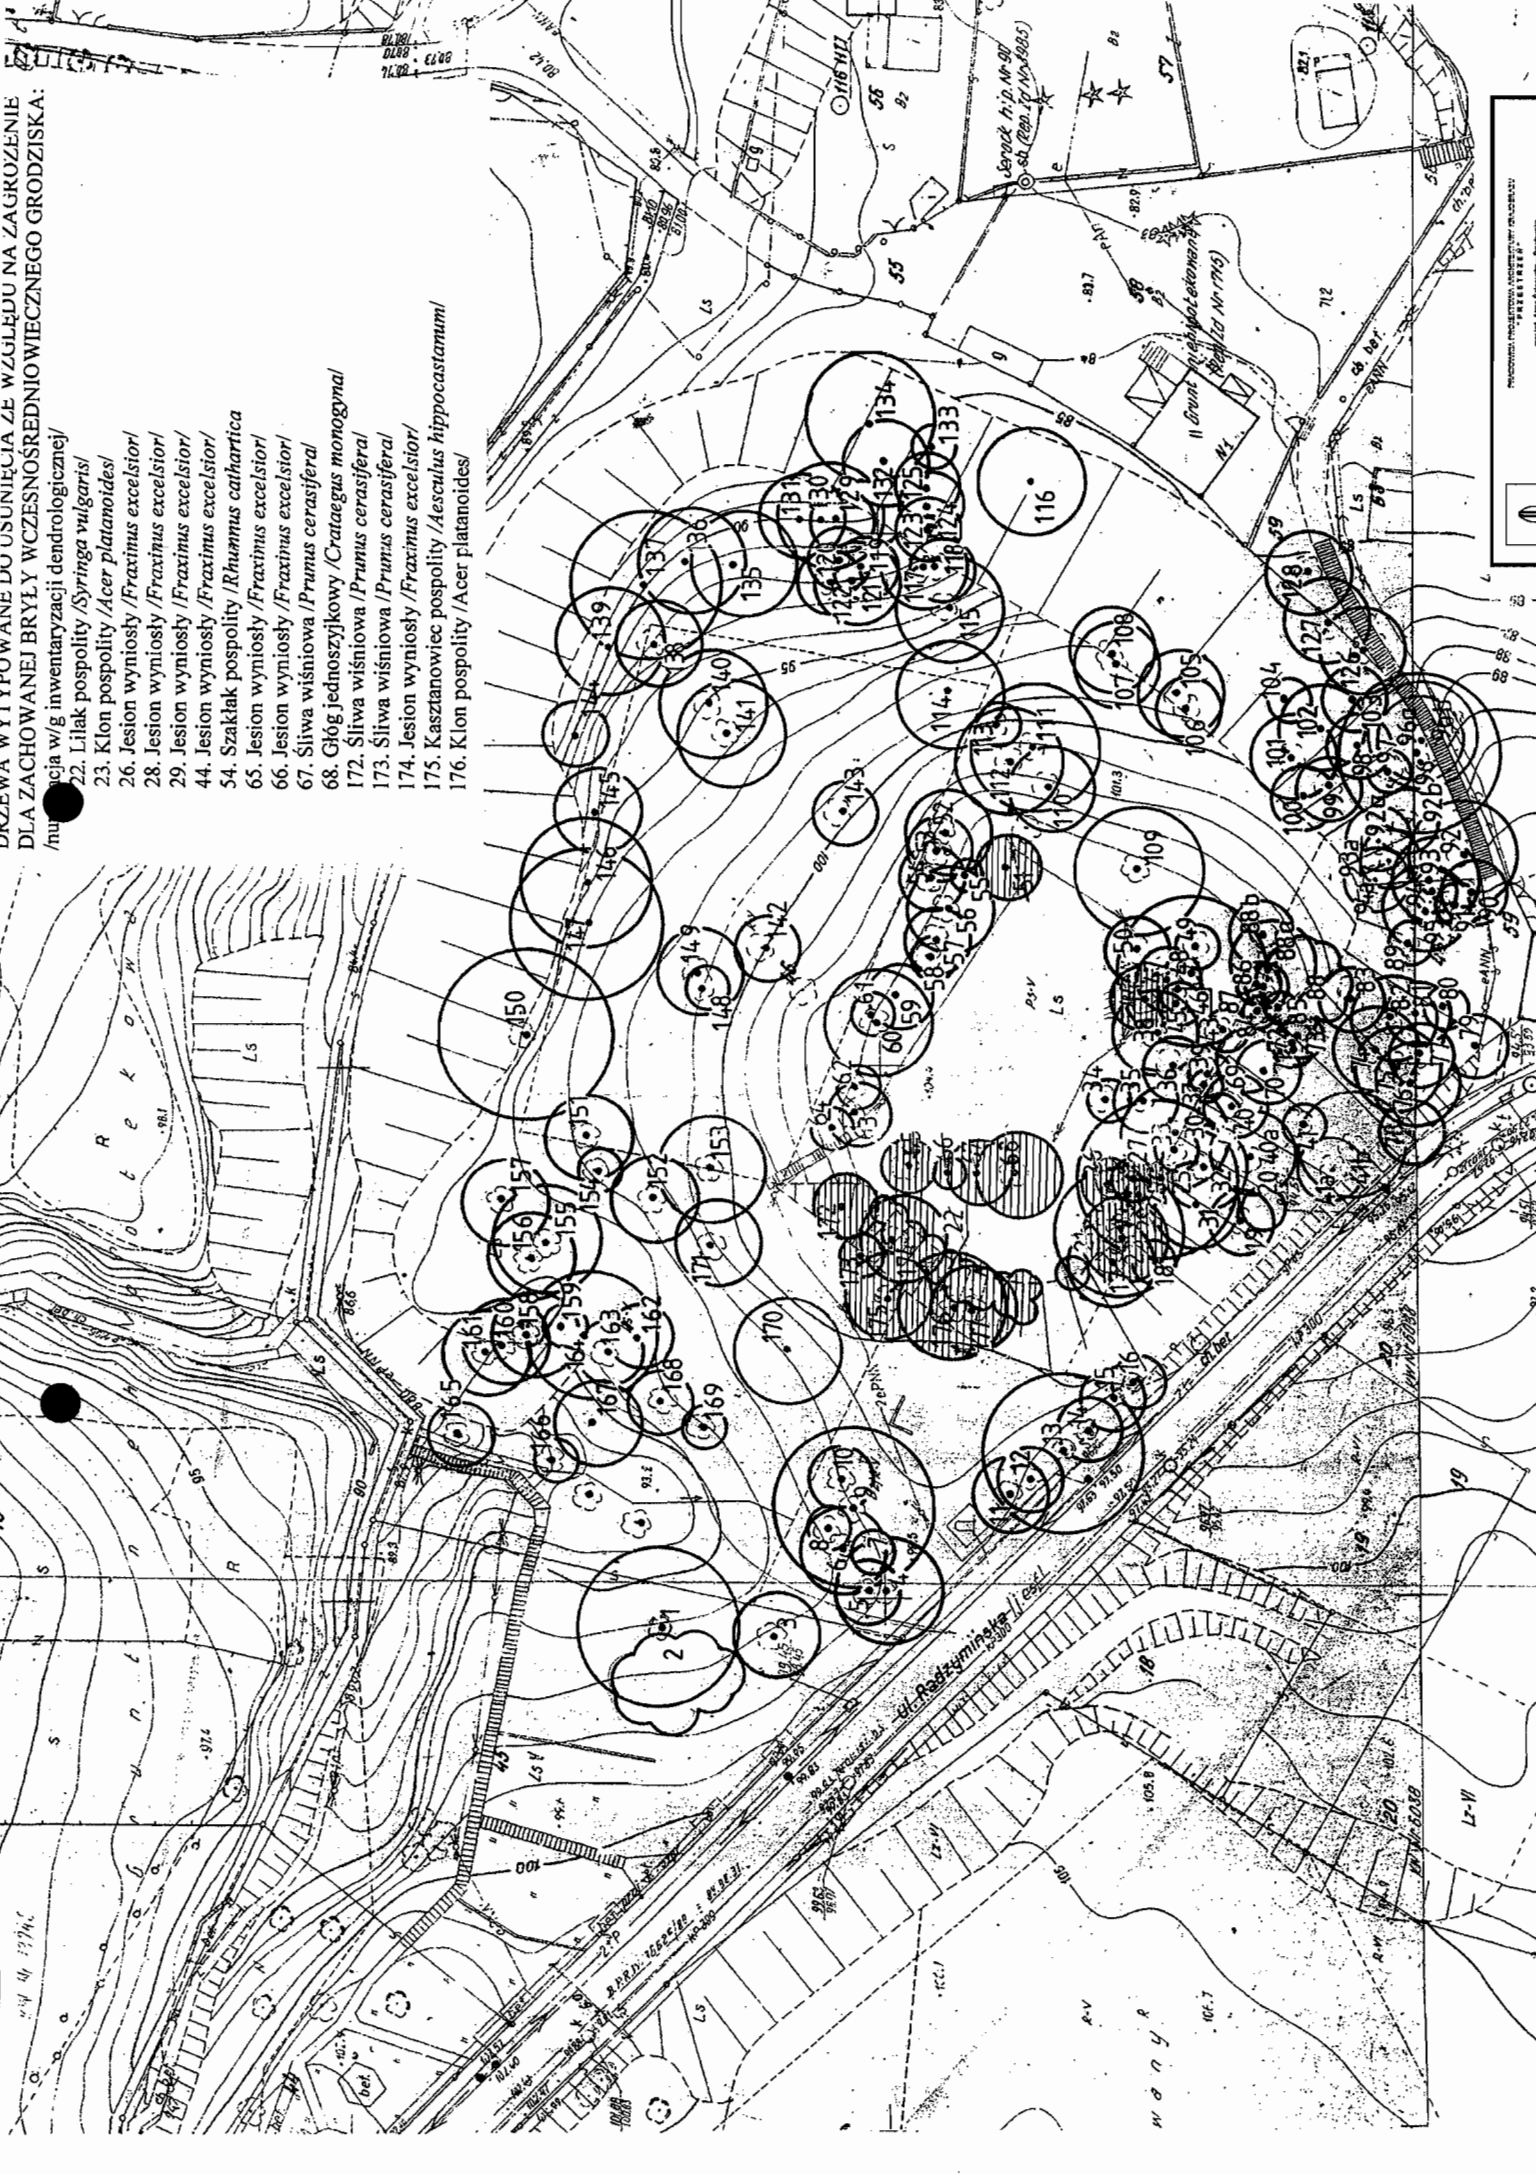
**MAPA WYKAZU WYNIOSCI DENDROLOGICZNYCH W ZAKRESIE WYKONANEGO PROJEKTU WZGLĘDNYCH NA ZAGROZENIE
DZIAŁALNOŚCI WYKONAWCZYCH WZGLĘDNYCH NA ZAGROZENIE**

- 22. Liłak pospolity /*Syringa vulgaris*/
- 23. Klon pospolity /*Acer platanoides*/
- 26. Jesion wyniosły /*Fraxinus excelsior*/
- 28. Jesion wyniosły /*Fraxinus excelsior*/
- 29. Jesion wyniosły /*Fraxinus excelsior*/
- 44. Jesion wyniosły /*Fraxinus excelsior*/
- 54. Szakłak pospolity /*Rhamnus cathartica*/
- 65. Jesion wyniosły /*Fraxinus excelsior*/
- 66. Jesion wyniosły /*Fraxinus excelsior*/
- 67. Śliwa wiśniowa /*Prunus cerasifera*/
- 68. Głóg jednoszyjkowy /*Crataegus monogyna*/
- 172. Śliwa wiśniowa /*Prunus cerasifera*/
- 173. Śliwa wiśniowa /*Prunus cerasifera*/
- 174. Jesion wyniosły /*Fraxinus excelsior*/
- 175. Kasztanowiec pospolity /*Aesculus hippocastanum*/
- 176. Klon pospolity /*Acer platanoides*/

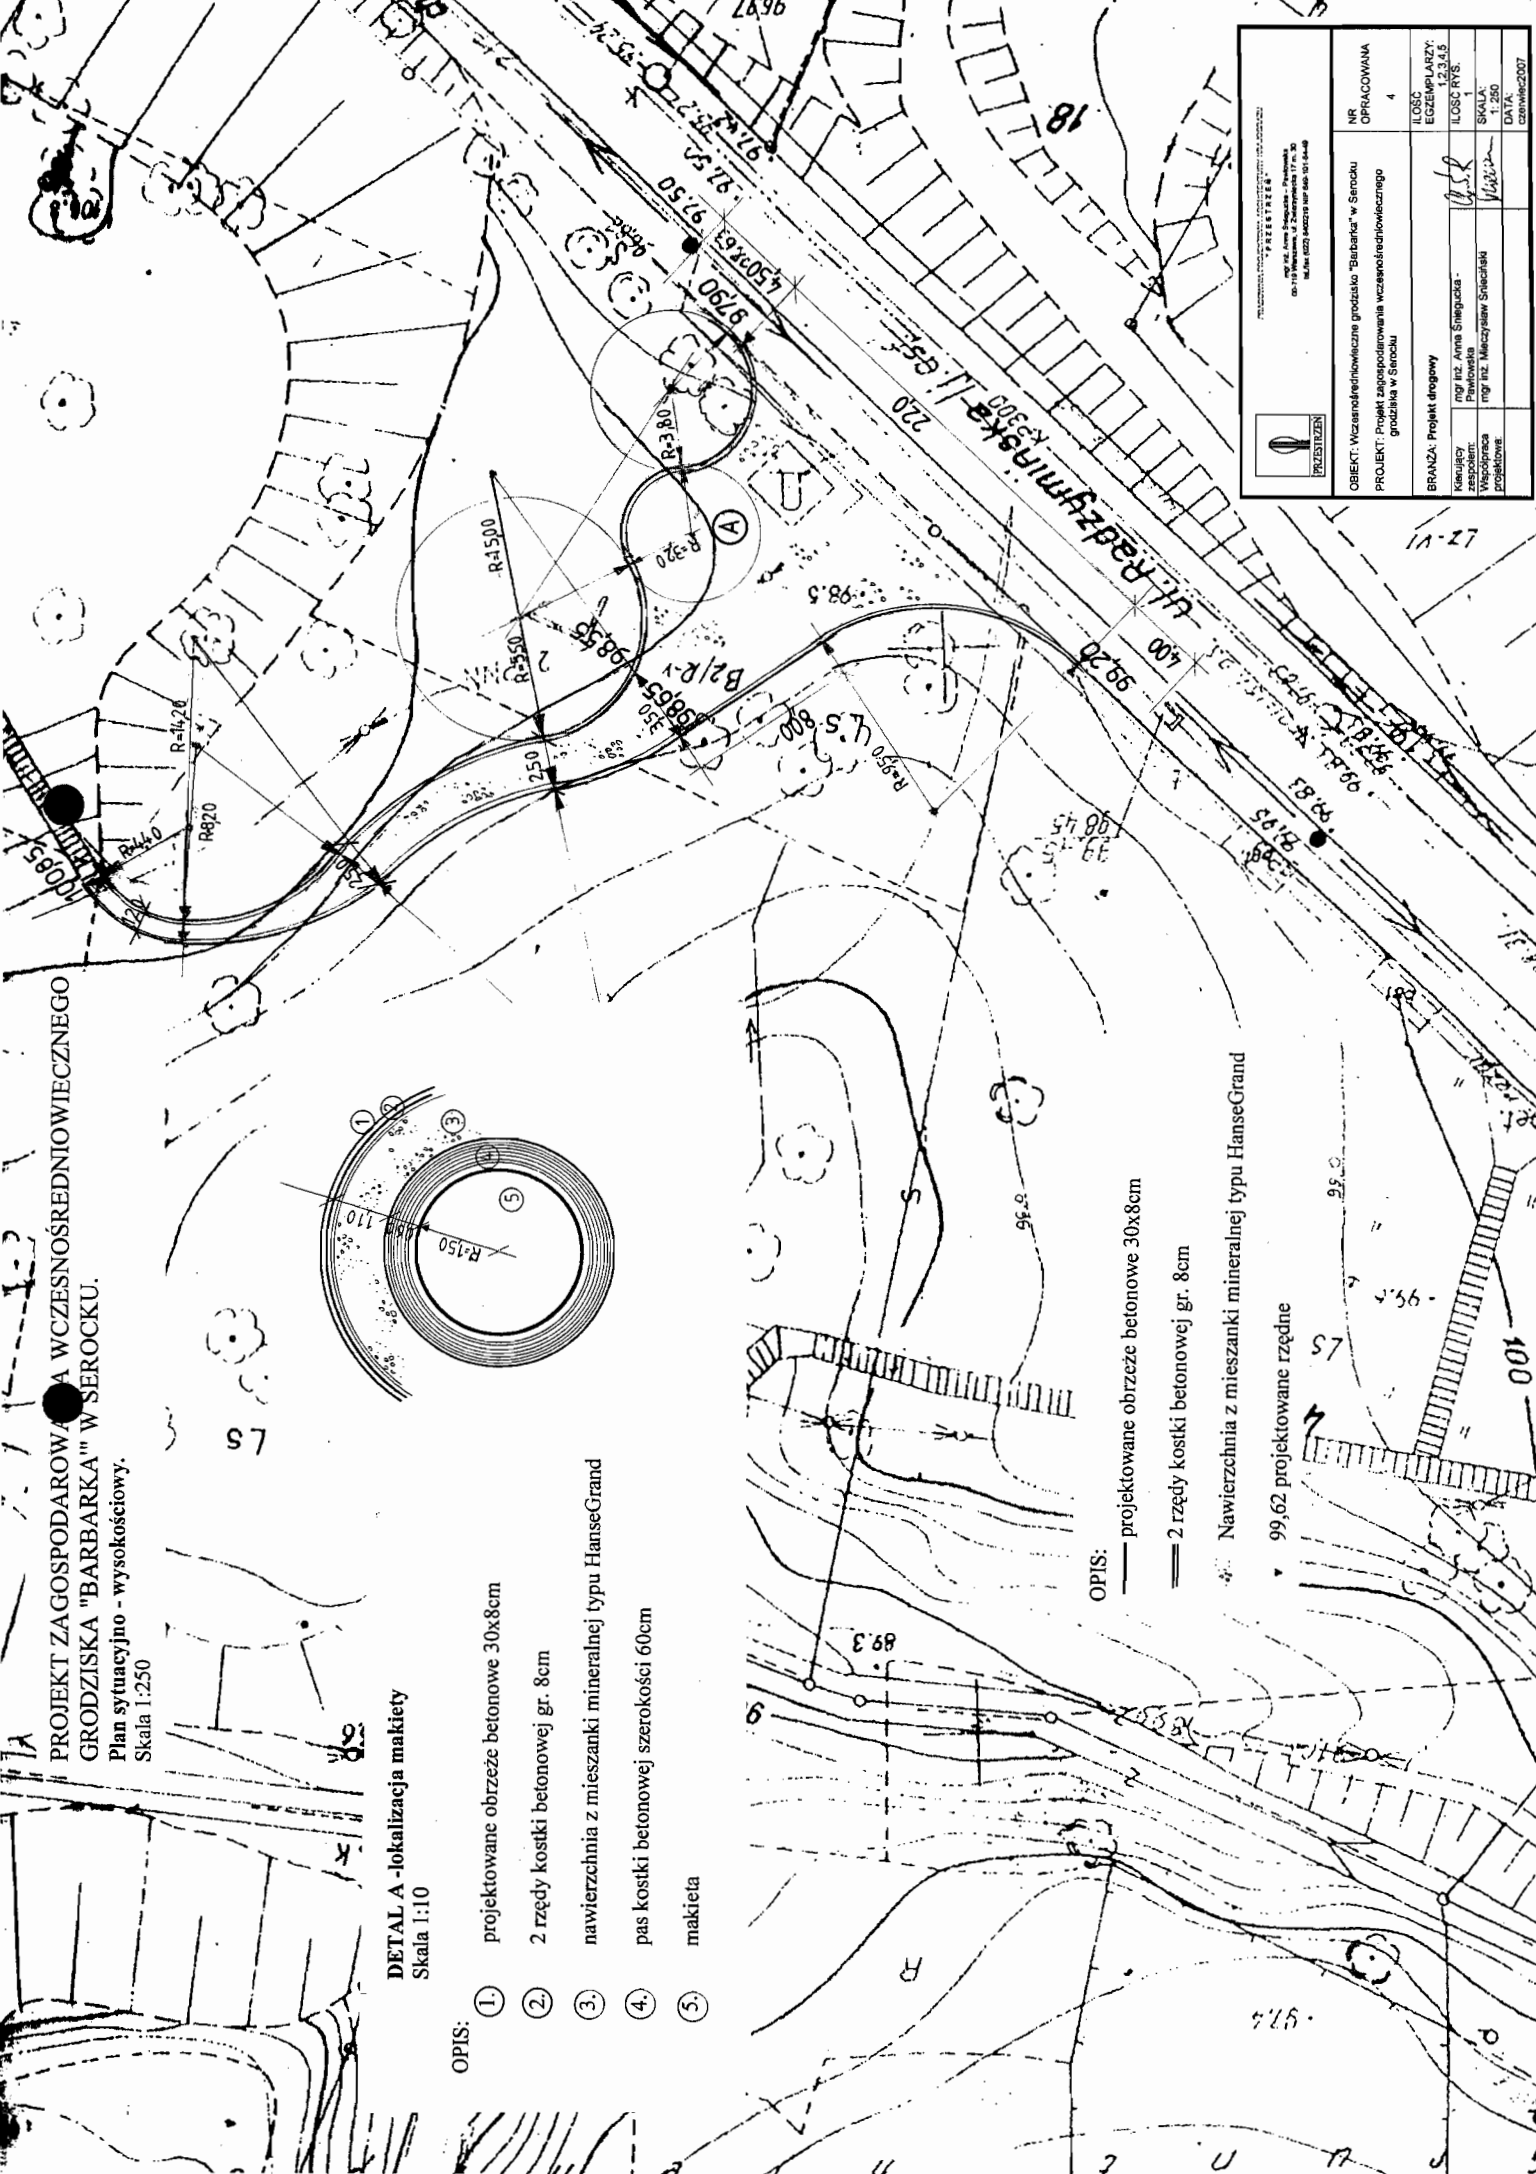
WCZESNOŚREDNIOWIECZNE GRODZIŃSKO
PROJEKT MAKIETY
Wymiary
Skala 1:10

[cm]

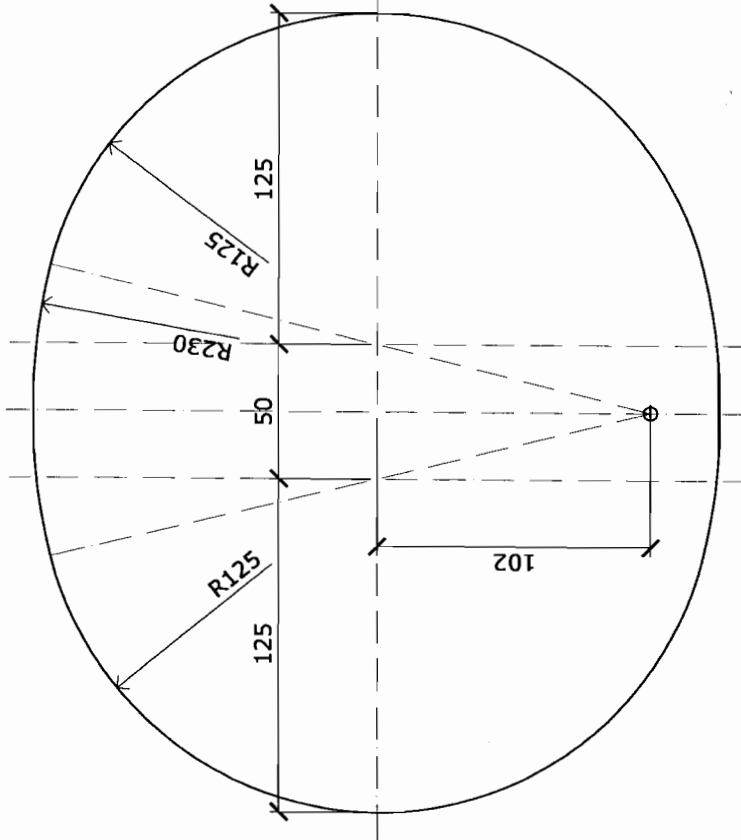
GEOMETRIA FUNDAMENTU

1. FUNDAMENT POSADOWIĆ NA PODSYPCE PIASKOWEJ GRUBOŚCI 20 CM.
2. BETON B30 WODOSZCZELNY, STAL ZBROJENIOWA 18G2, #12 CO 25 CM. DŁUGOŚCI PRĘTÓW PODANO NA RYSUNKU. KUBATURA BETONU 1.24 M³.
3. NA OBWODZIE PŁYTY WYKONAĆ OBRAMOWANIE Z PŁASKOWNIKA 100x6 ZE STALI NIERDZEWNEJ, KOTWIONE DO BETONU PRĘTAMI Ø6, ZABEZPIECZAJĄCE KRAWĘDZ ELEMENTU KAMIENNEGO PRZED USZKODZENIEM I ODDZIELAJĄCE TEN ELEMENT OD NAWIERZCHNI. W PŁASKOWNIKU, NA WYSOKOŚCI GÓRNEJ PŁASZCZYZNY PŁYTY (W OSI PŁASKOWNIKA) NAWIERCIĆ OTWORY Ø20 CO 250 MM, UMOŻLIWIĄJĄCE ODPIYW WODY WNIKAJĄCEJ POD ELEMENT KAMIENIARKI.

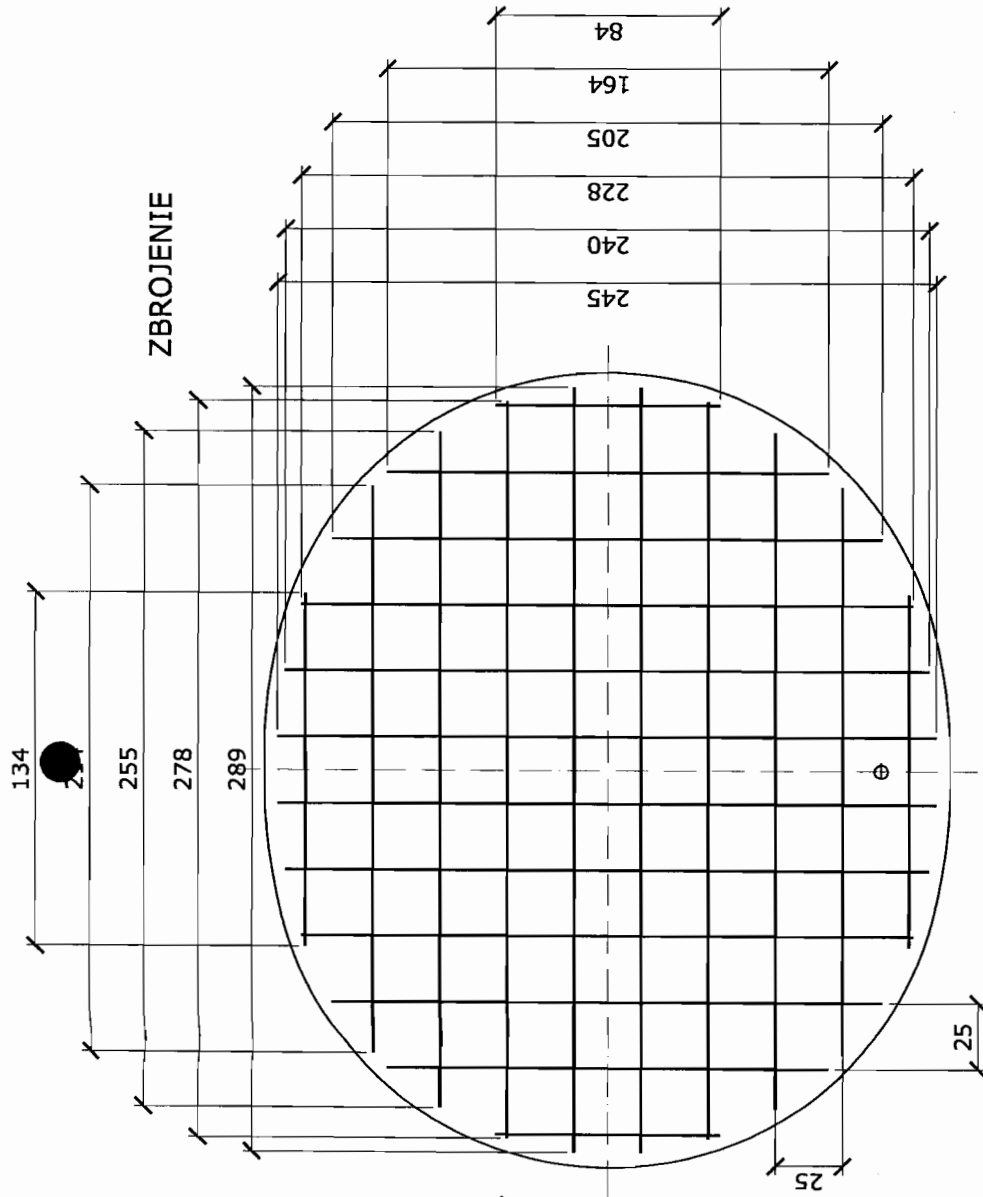
ZBROJENIE

OBAMOWANIE Z#100X6-8860 1H18N9T
Z KOTWAMI Ø6-250 CO 25 CM

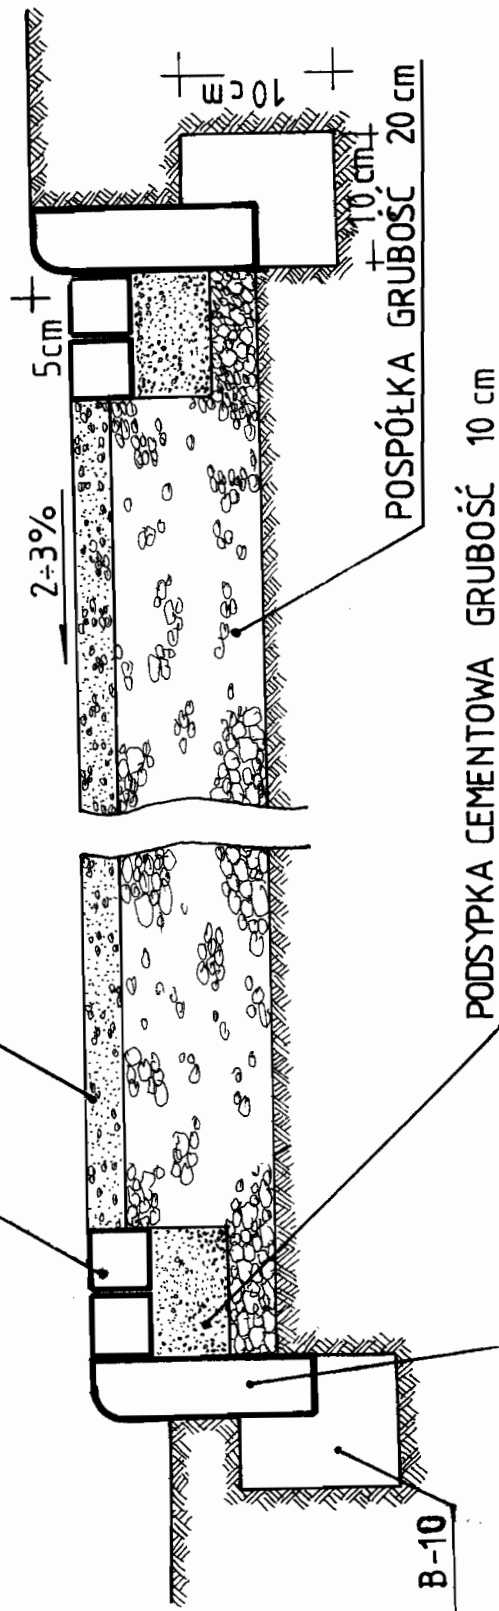
KONSTRUKCJA NAWIERZCHNI
CIAG PIESZO-JEZDNY
GRODZISKO „BARBARKA”
SKALA 1:10

KOSTKA BETONOWA TYPU NOVA GRANIT-GRUBOŚĆ 8 cm - kolor oliwkowy NR9

NAWIERZCHNIA Z MIESZANKI NATURALNEJ TYPU „HANSE GRAND”
GRUBOŚĆ 5 cm

BETON B-10

OBRZEZE BETONOWE 30x8 cm

Projekt drogowy zakłada prowadzenie ciągu pieszo jezdnego od chodnika przy ul. Radzymińskiej do pierwszego stopnia schodów. Szerokość tego ciągu zmienna. Nawierzchnia z mieszanki mineralnej typu HanseGrand, grubości 5cm na podbudowie z pospółki gr. 20cm. Nawierzchnię obramowano obrzeżem betonowym 30x8cm na ławie betonowej. Przy obrzeżach przewiduje się dwa rzędy kostki betonowej typu NOVA GRANIT, gr. 8cm, kolor oliwkowy /nr 9/. Kostkę należy ułożyć na podsypce cementowo - piaskowej gr. 10cm.

Na rysunku dot. detalu nr 2 przedstawiono szczegółowe rozwiązanie konstrukcji nawierzchni.

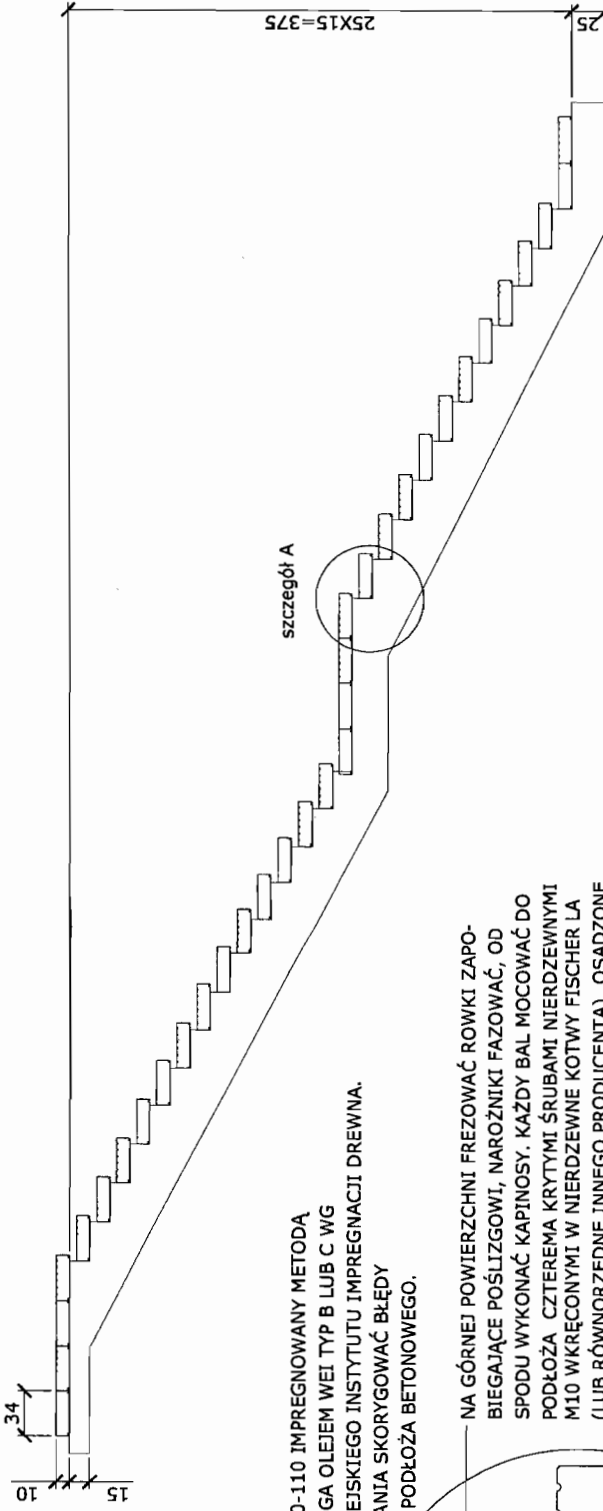
NAWIERZCHNIA DREWNIANA SCHODÓW TERENOWYCH

SZCZEGÓŁ A

BAL DEBOWY 34X10-110 IMPREGNOWANY METODA PRÓŻNIOWĄ RUPINGA OLEJEM WEI TYP B LUB C WG PRZEPISÓW EUROPEJSKIEGO INSTYTUTU IMPREGNACJI DREWNA. W TRAKCIE UKŁADANIA SKORYGOWAĆ BŁĘDY DŁUGOŚCI STOPNII PODŁOŻA BETONOWEGO.

NA GÓRNEJ POWIERZCHNI FREZOWAĆ ROWKI ZAPO- BIEGAJĄCE POŚLIZGOWI, NAROŻNIKI FAZOWAĆ, OD SPODU WYKONAĆ KAPINOSY. KAŻDY BAL MOCOWAĆ DO PODŁOŻA CZTEREMA KRYTYMI ŚRUBAMI NIERSZEWNYMI M10 WKRĘCONYMI W NIERSZEWNE KOTWY FISCHER LA (LUB RÓWNOZĘDNE INNEGO PRODUCENTA), OSADZONE W BETONIE PODŁOŻA.

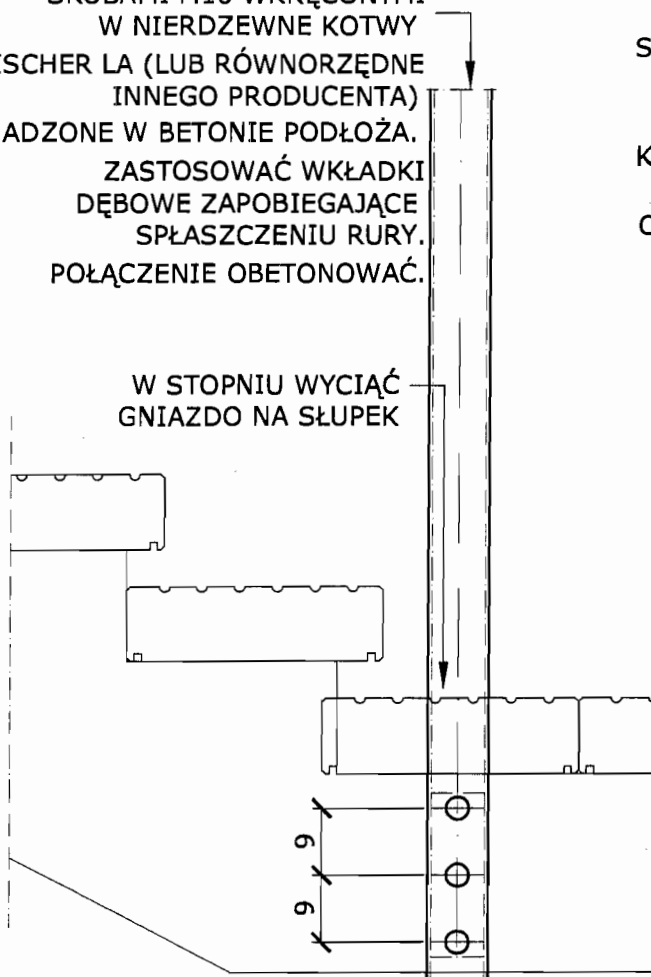
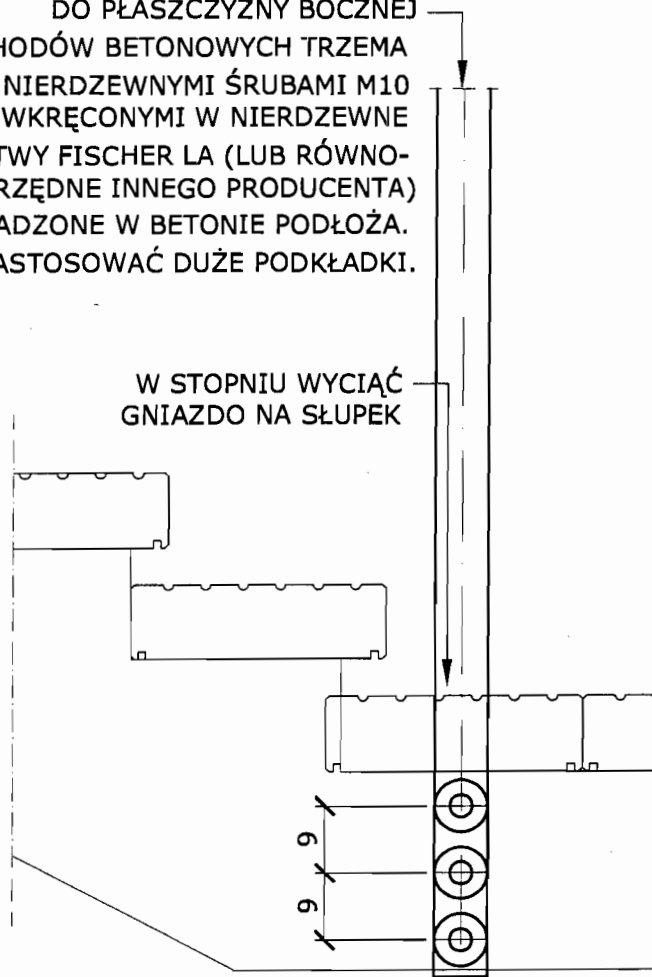
WARIANTY WYKONANIA I MOCOWANIA SŁUPKÓW BALUSTRADY SCHODÓW TERENOWYCH

SŁUPEK STALOWY S4
WG KATALOGU ART
METAL MOCOWANY
TRZEMA NIERDZEWNYMI
ŚRUBAMI M10 WKRĘCONYMI
W NIERDZEWNE KOTWY
FISCHER LA (LUB RÓWNO-
RZĘDNE INNEGO PRODUCENTA)
OSADZONE W BETONIE PODŁOŻA.
ZASTOSOWAĆ WKŁADKI
DĘBOWE ZAPOBIEGAJĄCE
SPŁASZCZENIU RURY.
POŁĄCZENIE OBETONOWAĆ.

SŁUPEK DĘBOWY 7,5x7,5 CM
IMPREGNOWANY METODĄ
PRÓŻNIOWĄ RUPINGA OLEJEM
WEI TYP B LUB C MOCOWANY
DO PŁASZCZYZNY BOCZNEJ
SCHODÓW BETONOWYCH TRZEMA
NIERDZEWNYMI ŚRUBAMI M10
WKRĘCONYMI W NIERDZEWNE
KOTWY FISCHER LA (LUB RÓWNO-
RZĘDNE INNEGO PRODUCENTA)
OSADZONE W BETONIE PODŁOŻA.
ZASTOSOWAĆ DUŻE PODKŁADKI.

W STOPNIU WYCIĄĆ
GNIAZDO NA SŁUPEK

Ze względu na strome zbocza grodziska, konieczne jest remont istniejących stopni z wymianą balustrad na bardziej wpisane w charakter miejsca i jednocześnie zapewniające bezpieczeństwo zwiedzających. Ze względu na charakter miejsca, jego sąsiedztwo /zabudowa miejska/ zakłada się, że element ten winien być wykonany z metalu w kolorze czarnym. Propozycję stylistyczną, zawartą w niniejszym projekcie przedstawia zał. Nr 5.
