**BUDOWA BOISKA WIELOFUNKCYJNEGO  
W NOWEJ WSI**

**PROJEKT ZAGOSPODAROWANIA TERENU**

**Miasto i Gmina Serock  
ul. Rynek 21  
05 – 140 Serock**

**działka ewid. nr 546  
obręb 19 Nowa Wieś**

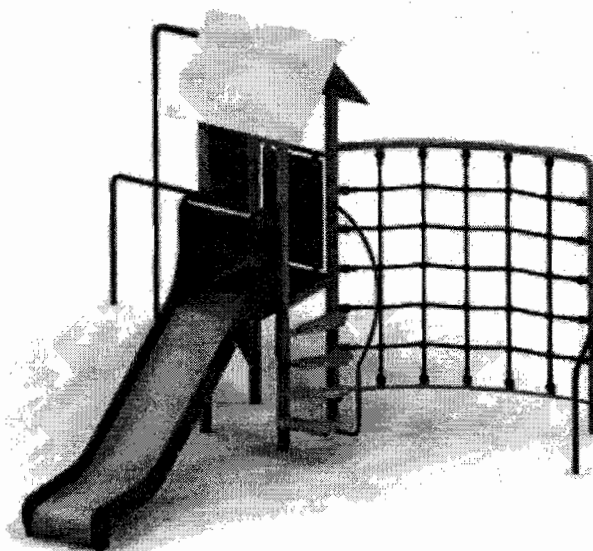
Rysunki poglądowe

- konstrukcja wykonana ze stali, HDPE oraz lin
- konstrukcja ocynkowana metodą ogniową oraz malowana lakierem akrylowym (strukturalnym)
- w komplecie znajdują się fundamenty wykonane z betonu B30, ułatwiające montaż

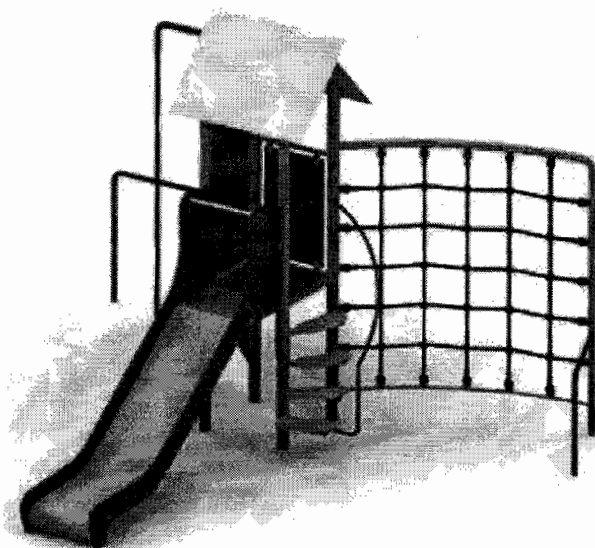
Rysunki poglądowe

- konstrukcja wykonana ze stali, HDPE oraz lin
- konstrukcja ocynkowana metodą ogniową oraz malowana lakierem akrylowym (strukturalnym)
- w komplecie znajdują się fundamenty wykonane z betonu B30, ułatwiające montaż

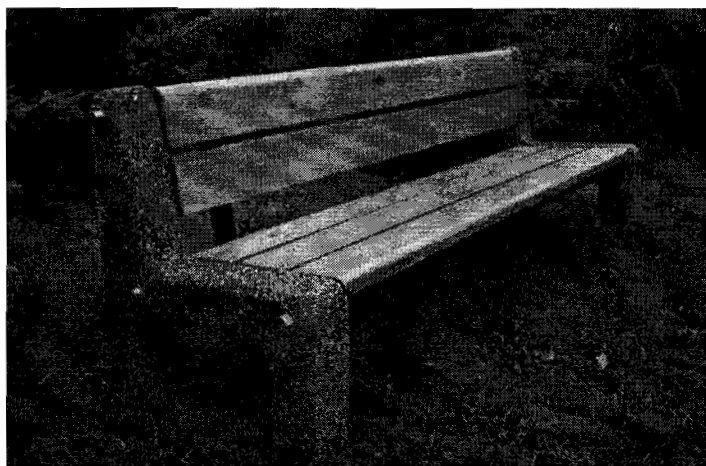
### ILUSTRACJE

- wyrób związany z gruntem na stałe zgodnie z dokumentacją zestawu
- wyrób ustawiany w gruncie – elementy stalowe wtopione w fundamenty wykonane z betonu B30 wkopywane do odpowiedniej głębokości zasypane i ubite

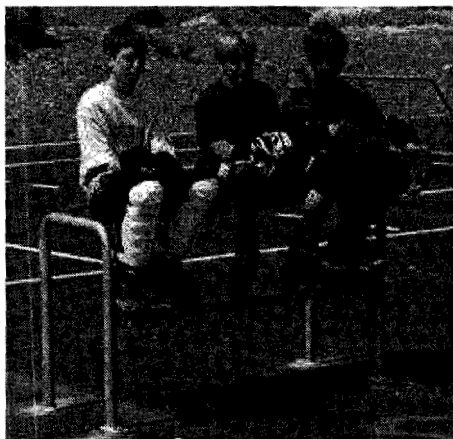
### ILUSTRACJE

- wyrób związany z gruntem na stałe zgodnie z dokumentacją zestawu
- wyrób ustawiany w gruncie – elementy stalowe wtopione w fundamenty wykonane z betonu B30 wkopywane do odpowiedniej głębokości zasypane i ubite
